**Семичасівський С.В.**

**Самченко Т.В.**

## АНАЛІЗ ПРИЧИН МОЖЛИВИХ ПОЖЕЖ В МАШИННИХ ЗАЛАХ ЕНЕРГЕТИЧНИХ ПІДПРИЄМСТВ

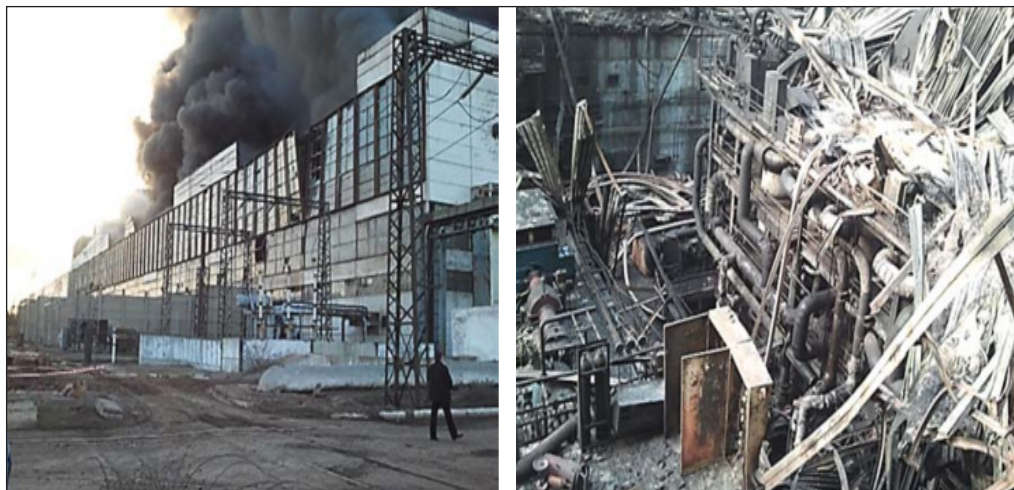
Рис. 1. Пожежа, яка сталася у 2013 році на Вуглегірській ТЕС та зовнішній вигляд зруйнованого пожежою машинного залу

На рисунку 1 показано пожежу, яка сталася у 2013 році на Вуглегірській ТЕС та наведено зовнішній вигляд зруйнованого пожежою машинного залу.
